# 宁波金辉化工实业有限公司 土壤污染隐患排查报告

建设单位：宁波金辉化工实业有限公司  
二〇二一年十月

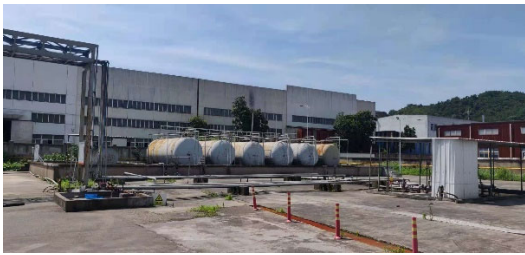
| 名称 | 现场照片 | 现场排查情况 | 土壤污染可能性 |
|---|---|---|---|
| 原料储罐 | | 四周采用了围堰，地面无破损。厂区定期进行巡查，对原料储罐进行完整的维护，同时针对可能发生的泄漏事故等配备专业的人员和设施。 | 可能产生 |

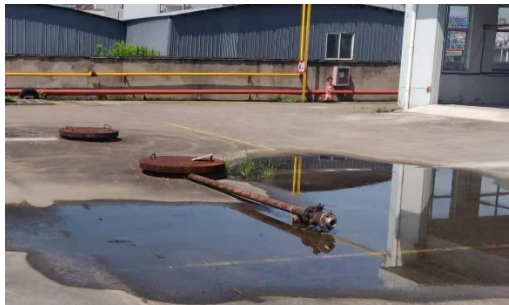
| 名称 | 现场照片 | 现场排查情况 | 土壤污染可能性 |
|---|---|---|---|
| 柴油储罐（已闲置） | | 原有一柴油储罐，现已闲置，且罐体内无残留柴油。 | 可忽略 |

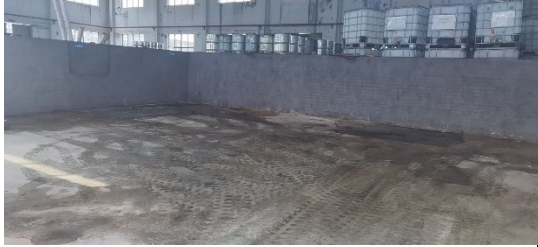
| 名称 | 现场照片 | 现场排查情况 | 土壤污染可能性 |
|---|---|---|---|
| 危废仓库 | | 地面采用了混凝土进行防渗处理，地面无破损，但未进行环氧地平涂刷。厂区定期进行巡查，对化学品仓库进行完整的维护，同时针对可能发生的泄漏事故等配备专业的人员和设施。 | 可能产生 |

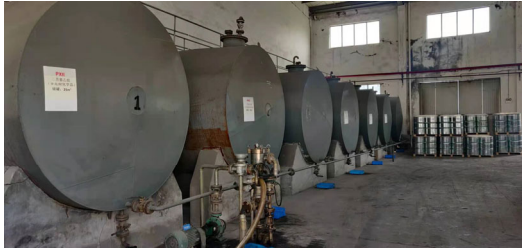
| 名称 | 现场照片 | 现场排查情况 | 土壤污染可能性 |
|---|---|---|---|
| 成品储罐 | | 成品储罐离地放置。厂区定期进行巡查，对储罐进行完整的维护，同时针对可能发生的泄漏事故等配备专业的人员和设施。 | 可能产生 |

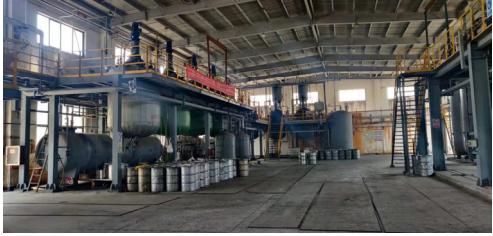
| 名称 | 现场照片 | 现场排查情况 | 土壤污染可能性 |
|---|---|---|---|
| 生产车间 | | 地面采用了混凝土进行防渗处理，地面无破损。厂区定期进行巡查，对车间进行完整的维护。同时针对可能发生的泄露事故等配备专业的人员和设施。 | 可忽略 |

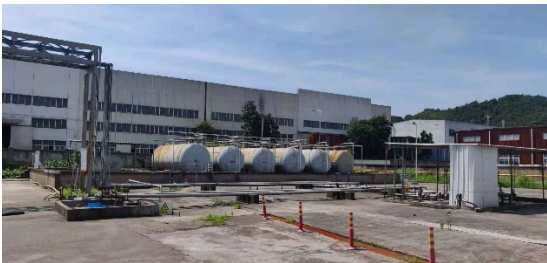
| 1 | 储罐区 | 化学品储罐 | 罐体防腐防渗 | | 定期补刷防水防渗防腐漆 |

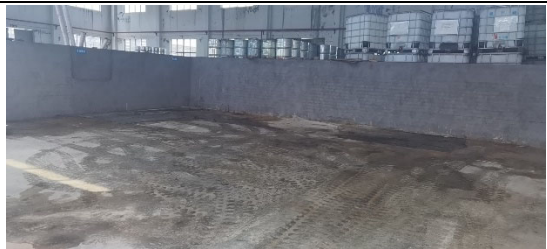
| 2 | 危废仓库 | 危废仓库 | 地面防腐防渗 | | 地面刷环氧地平 |

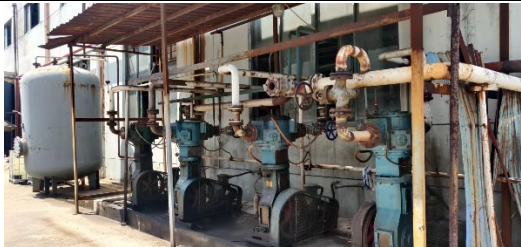
| 3 | 生产车间 | 仪器阀门 | 防腐防渗 | | 定期更换检修 |

| 仪器阀门 | 工程整改 | 阀门生锈，发生泄露情况时，容易造成土壤及地下水污染。 | 定期更换检修 | 陈辉 | 2022.3 |
